# Verőcei ingatlan állapotfelmérése

Állapotértékelés és felújítási javaslatok

Helyszíni felmérés • 2026. szeptember

| Felmérés dátuma | 2026. szeptember 18. |

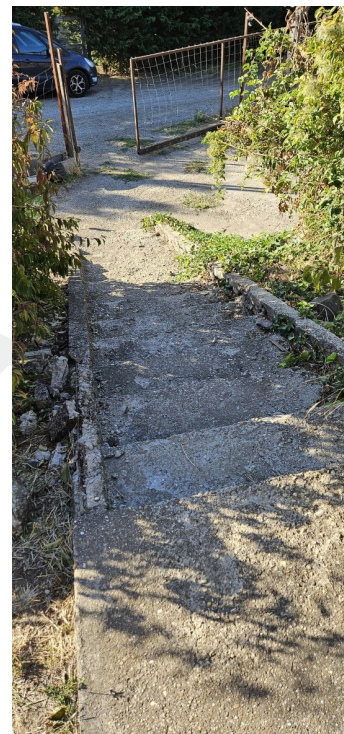
03.1 Külső betonlépcső

Málló, hiányos és korlát nélküli

A házhoz vezető betonlépcső mállik, helyenként látható a vasalás, egyes részei hiányosak, és nincs megfelelő korlát. Ez közvetlen használati és baleseti kockázatot jelent, ezért a javítás a munkák első ütemébe tartozik. A beavatkozás előtt a lépcső alátámasztását, a fagyási károkat, a fellépések méretét és a vízelvezetést is ellenőrizni kell.

A betonlépcső javítása vagy újraépítése és biztonságos korlát kialakítása.

- A betonlépcső, vasalás és alátámasztás vizsgálata.
- A lépcső javítása vagy újraépítése a vizsgálat alapján.
- Biztonságos korlát és megfelelő vízelvezetés kialakítása.
